ENGINE
MAINTENANCE

DEPOSIT CLEANER 汽油燃油系統清淨劑

Product Code : NB21221

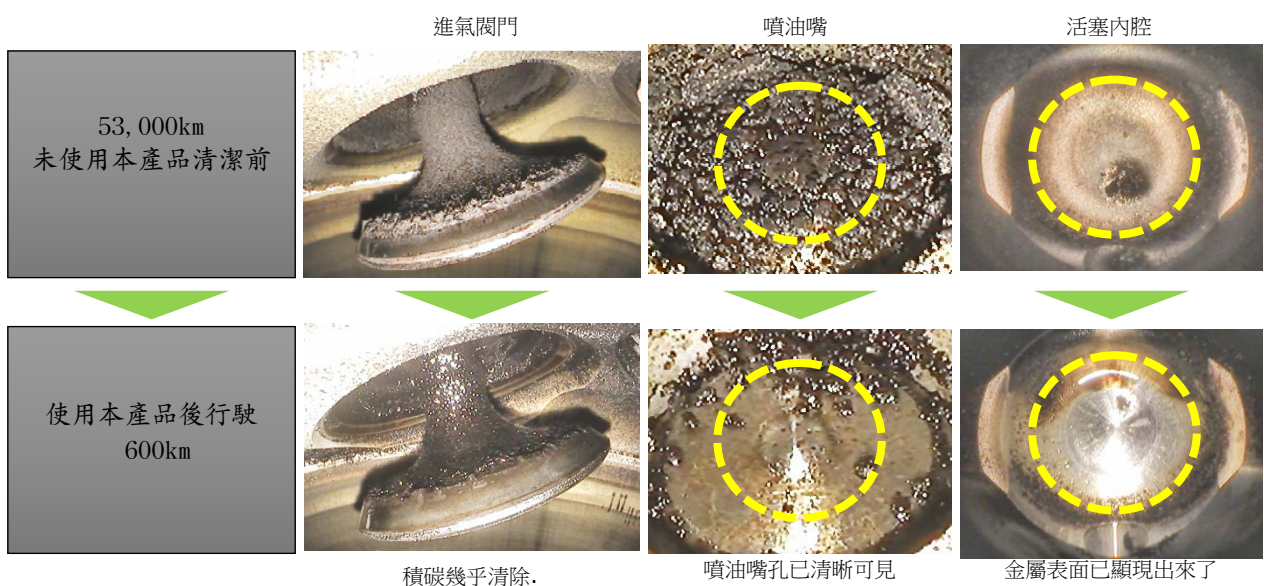
將本產品(燃燒室清淨劑)倒入已加滿汽油的油箱內並正常行駛，以內視攝影檢查引擎內部情形

PFI/歧管噴射引擎怠速減速系統

將本產品倒入後正常行駛，積碳即消失不見!

43,000km 未使用本產品清潔前 使用本產品後行駛 80km 使用本產品後行駛 250km 使用本產品後行駛 600km

GDI/缸內直噴引擎

針對 GDI 缸內直噴引擎也非常有效!
